שם התכנית: "תכנית מתאר כוללנית למועצה האזורית תמר".

סקר שימור בכל תחום התכנית.

נערך עבור: מועצה אזורית תמר.

דקל גודוביץ

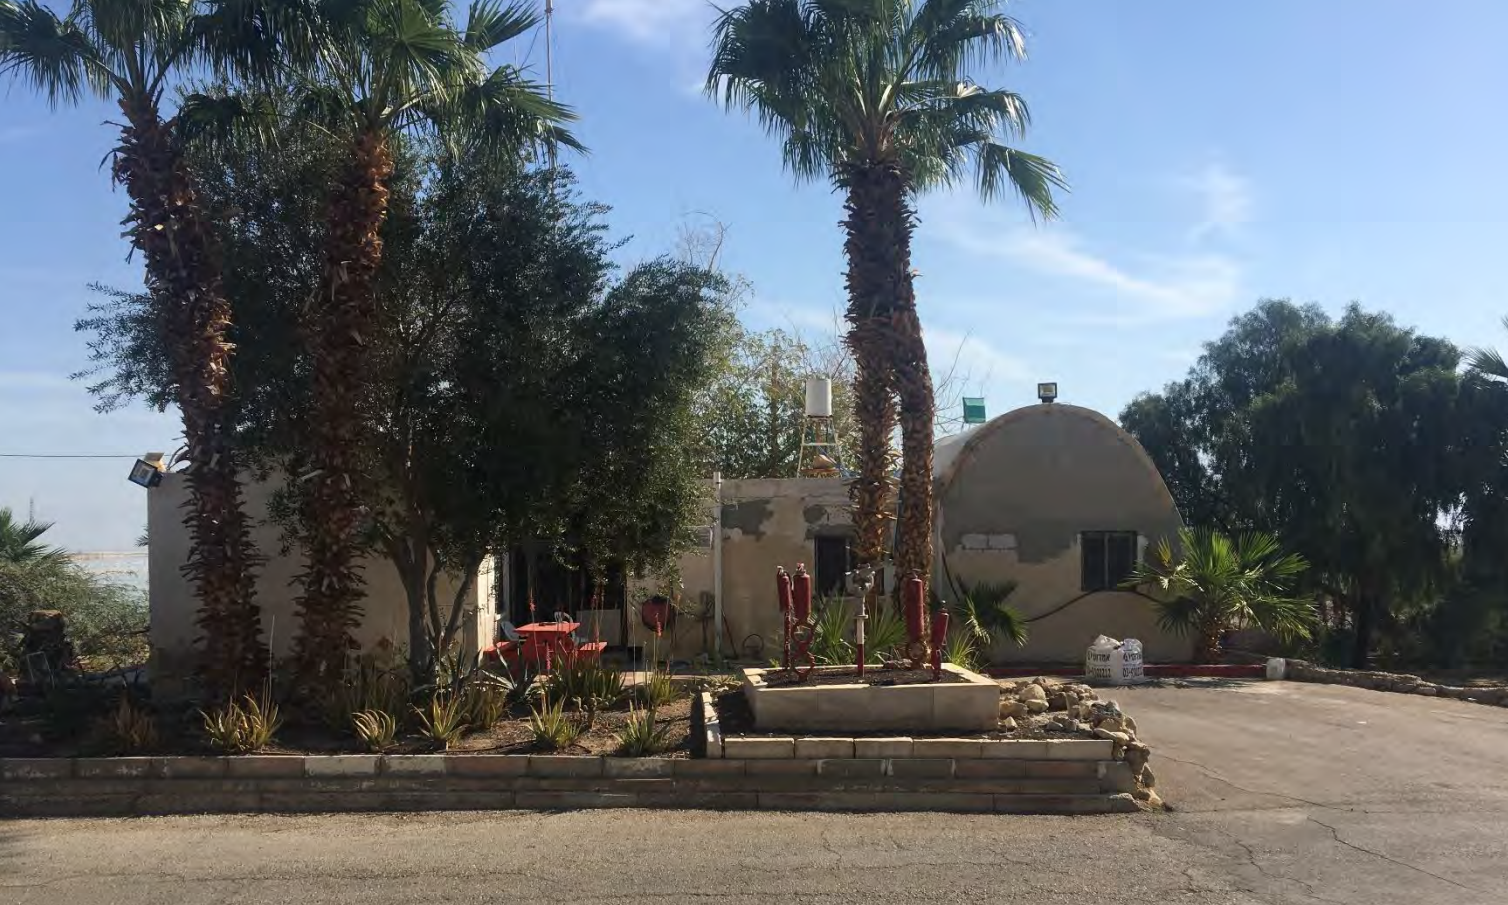
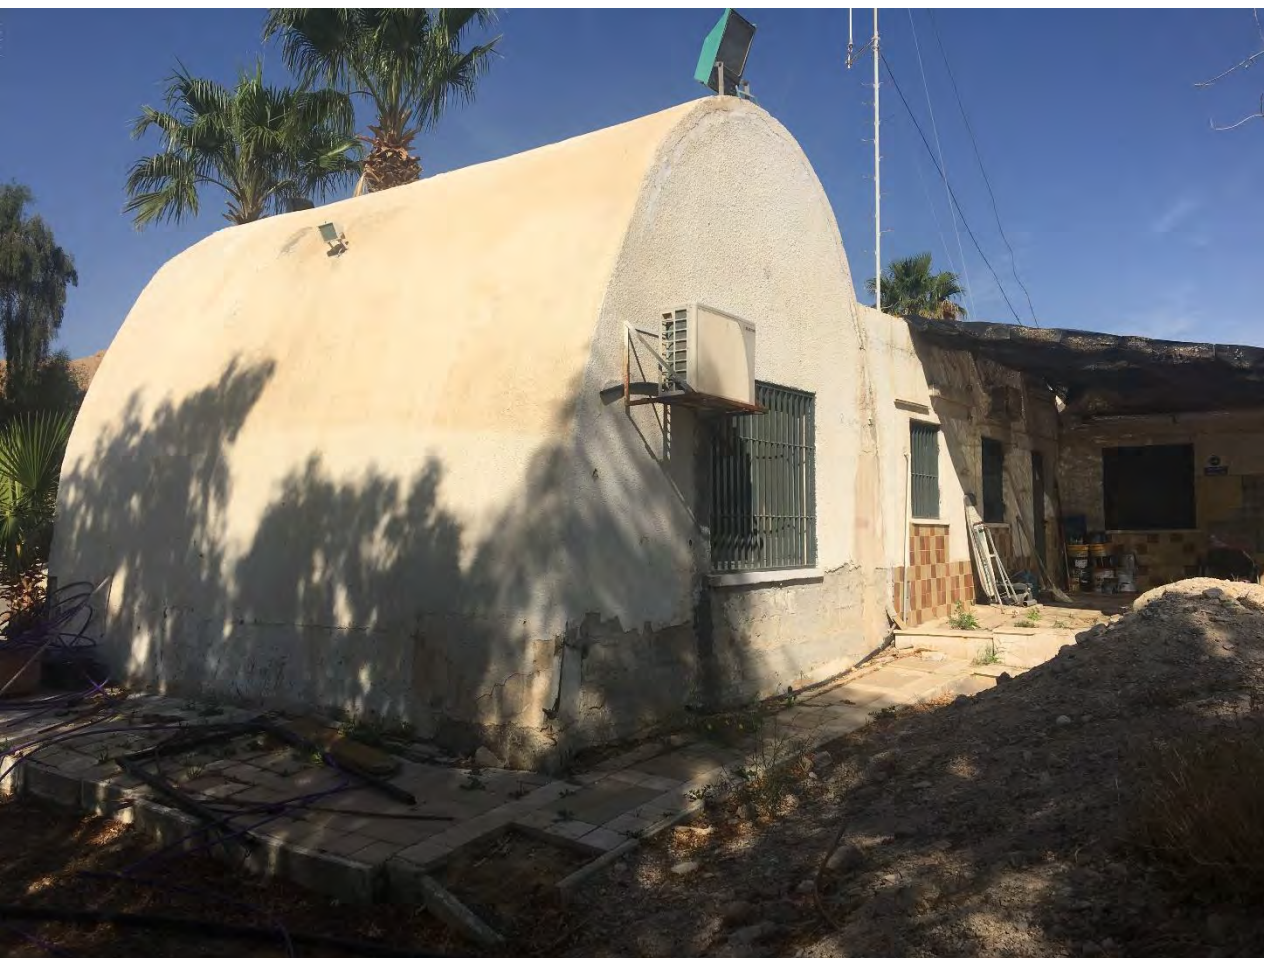
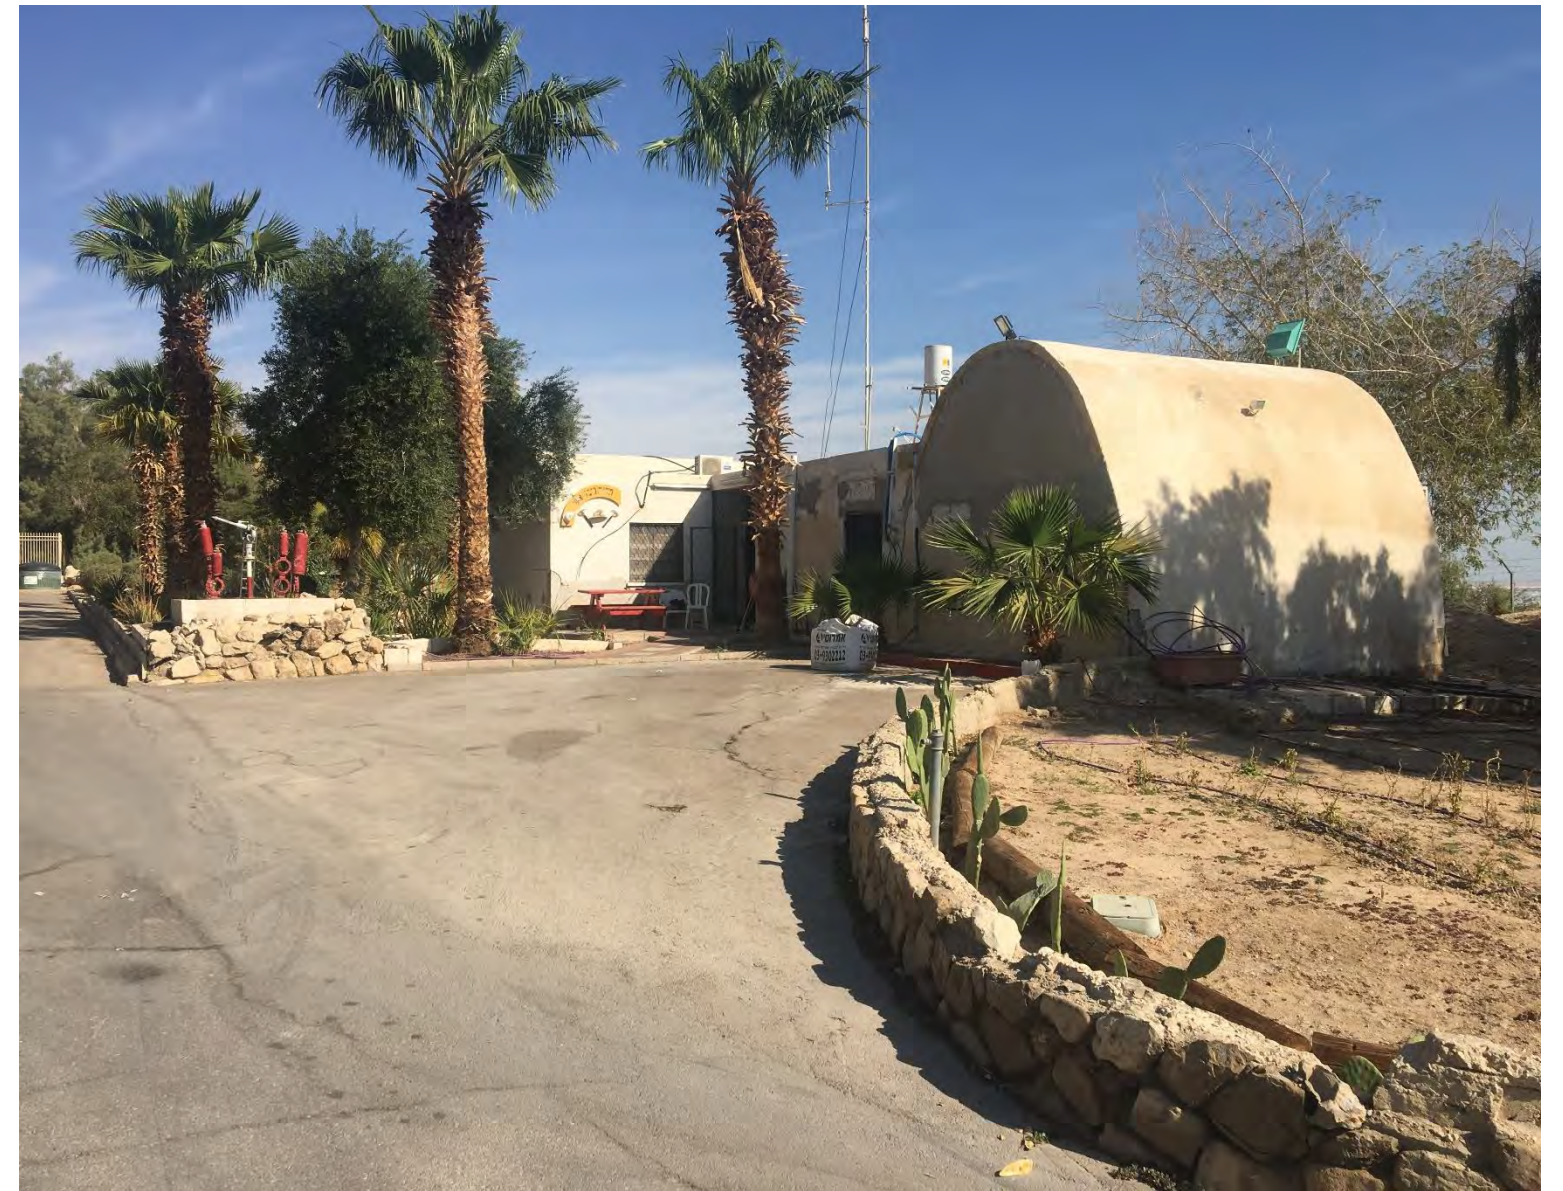
המועצה האזורית תמר ששכנה במבנה המלח בסמוך למחצבת המלח ומערת סדום, עברה ב- _____ למבנה חדש בתכנון _____ . מדובר במבנה בן קומה אחת המורכב משני אגפים כשבכל אחד ישנו גג מקומר באופן שונה. המבנה מטויח בטיח לבן, והוא אינו משלב בטון חשוף או חלוקי נחל ואבנים מהמקום, ולכן הוא שונה על רקע סביבתו הטבעית, ועל רקע סביבתו הבנויה (כמו המבנים שתכנן מסטיצ'קין). מאוחר יותר עברה המועצה לבניין סמוך, והמבנה הוסב למרפאה. מאוחר יותר הוסב המבנה לתחנת כיבוי אש המשמשת עד היום כמגורי הכבאים וכבנין המנהלה.

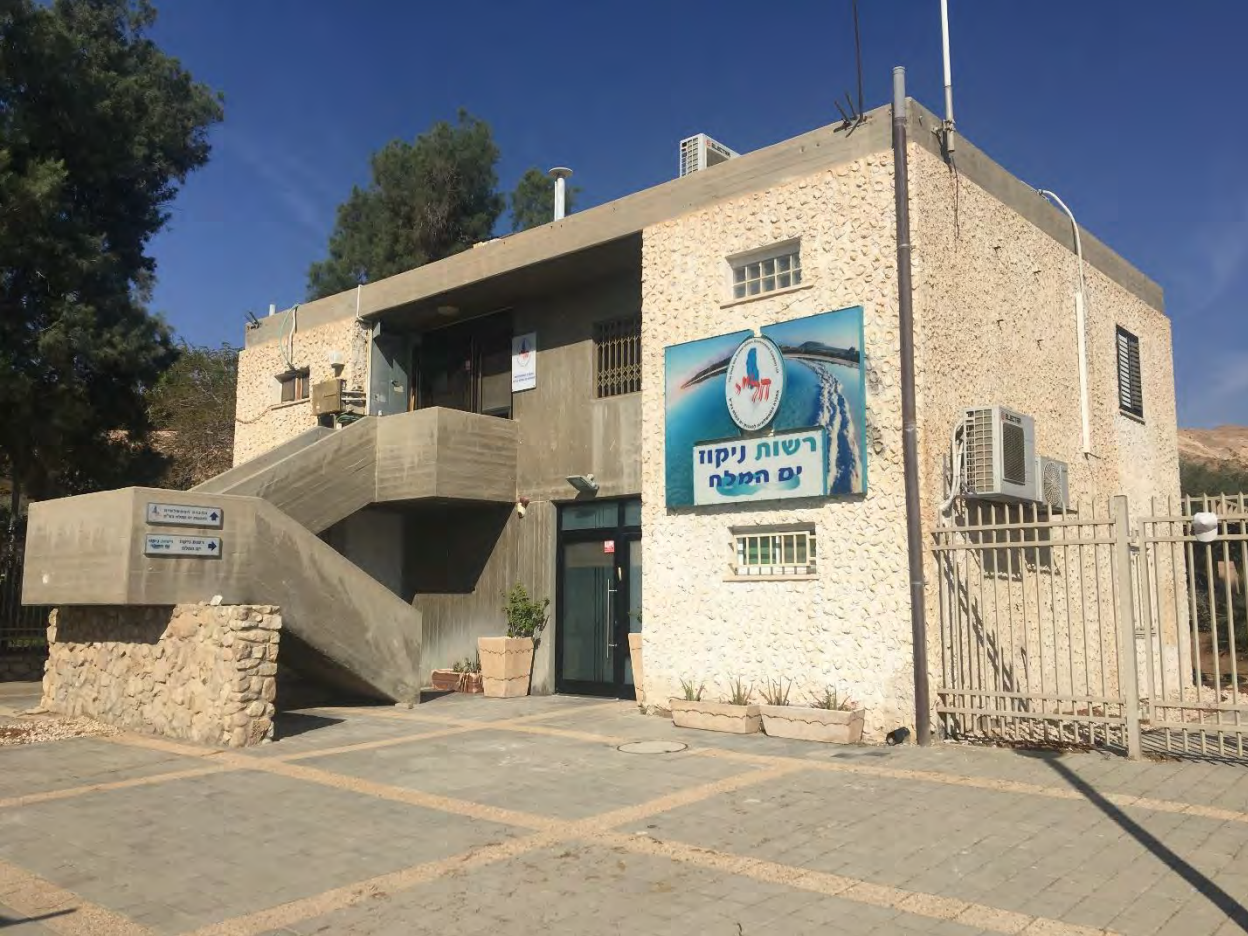
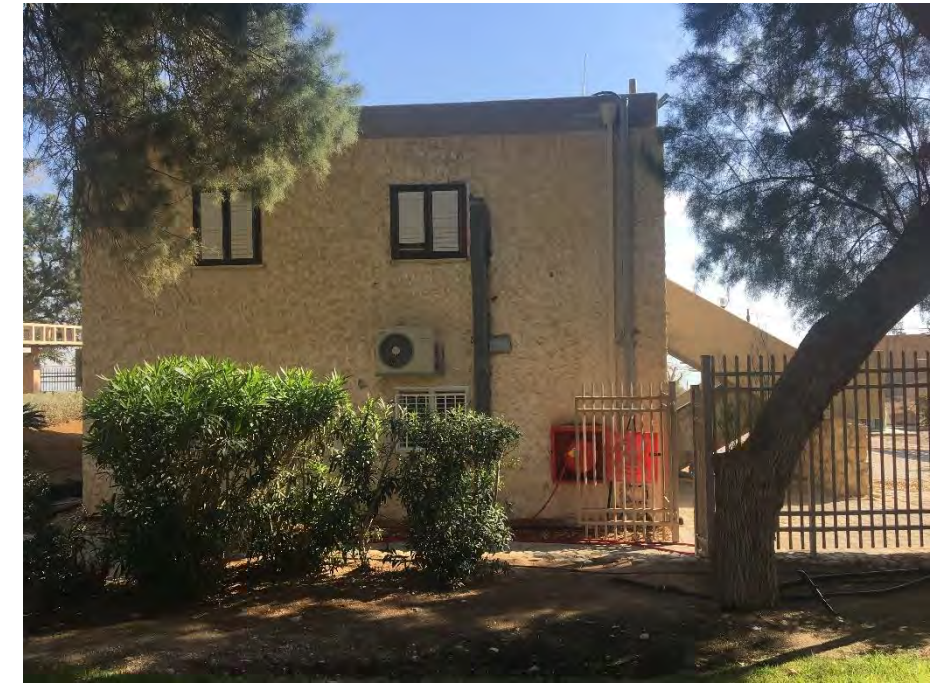
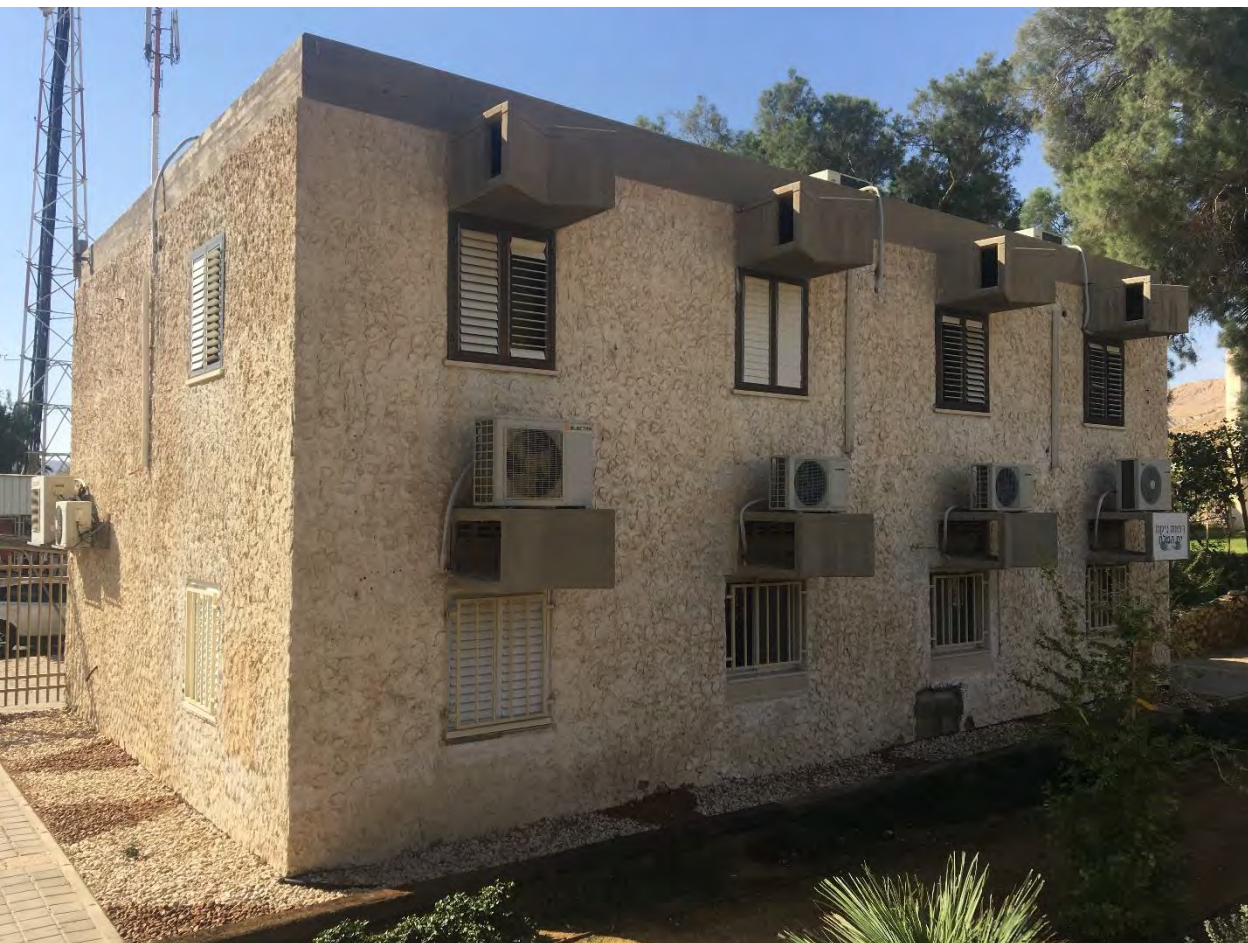
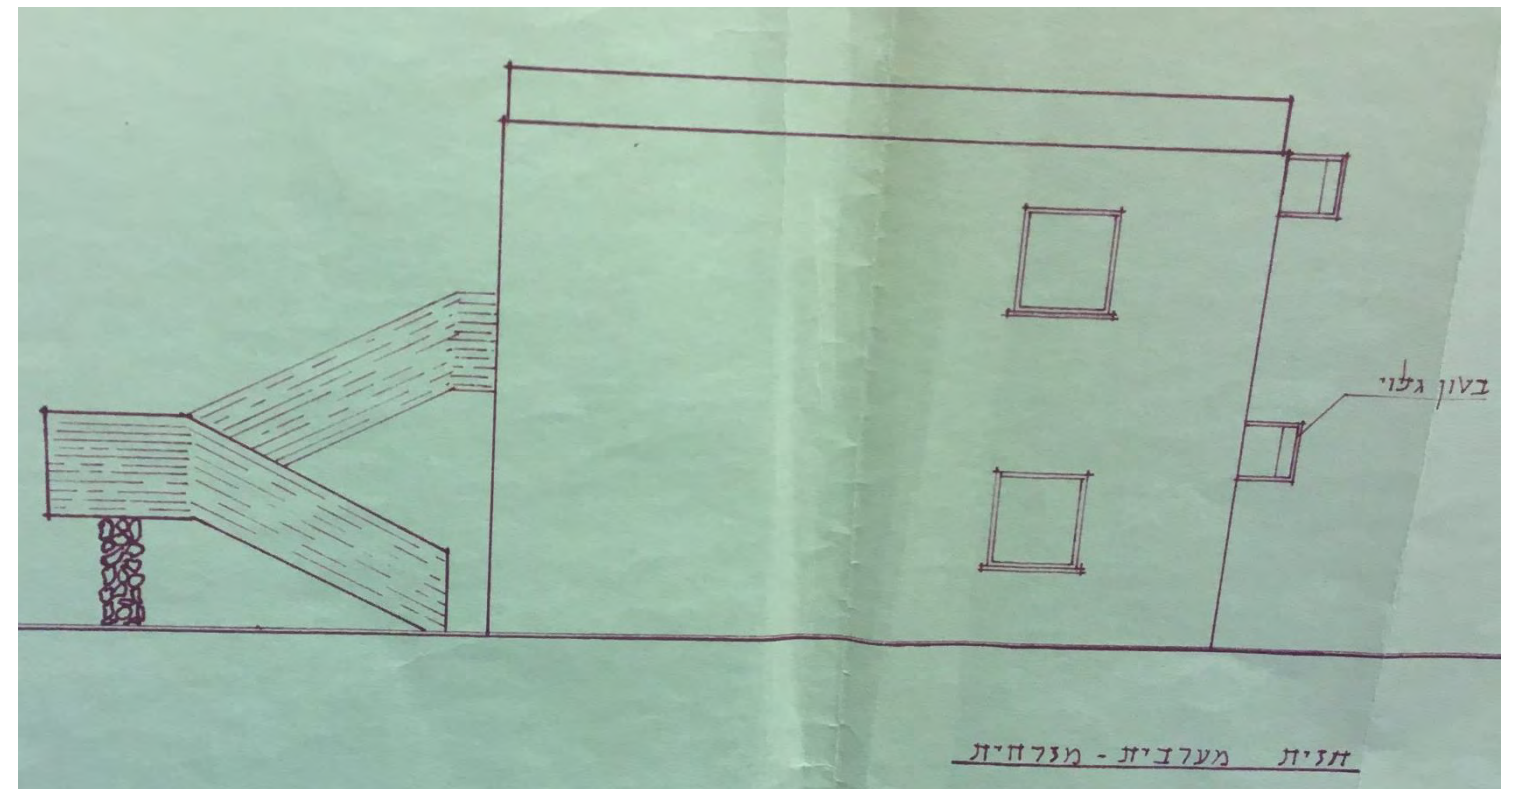
בנין המועצה השלישי, וכיום משרדי רשות ניקוז ים המלח, נווה זוהר

המועצה האזורית תמר ששכנה במבנה המלח בסמוך למחצבת המלח ומערת סדום, עברה למבנה תחנת כיבוי האש של היום בשנות ה-60, וב-1968 עברה למבנה שלישי זה בתכנון המחלקה הטכנית של קיבוץ השומר הצעיר. מדובר במבנה בן שתי קומות הבנוי מבטון חשוף להדגשת אלמנטים מסוימים – כמו המדרגות הבולטות, הגג, או חלונות מיזוג בחלק העליון של המבנה. הקירות מטייחים בטיח קטיטות בולט, ואילו הגדרות שסביב והקיר עליו נשענות המדרגות- מחופים אבן מקומית. כיום משמש המבנה את רשות ניקוז ים המלח.

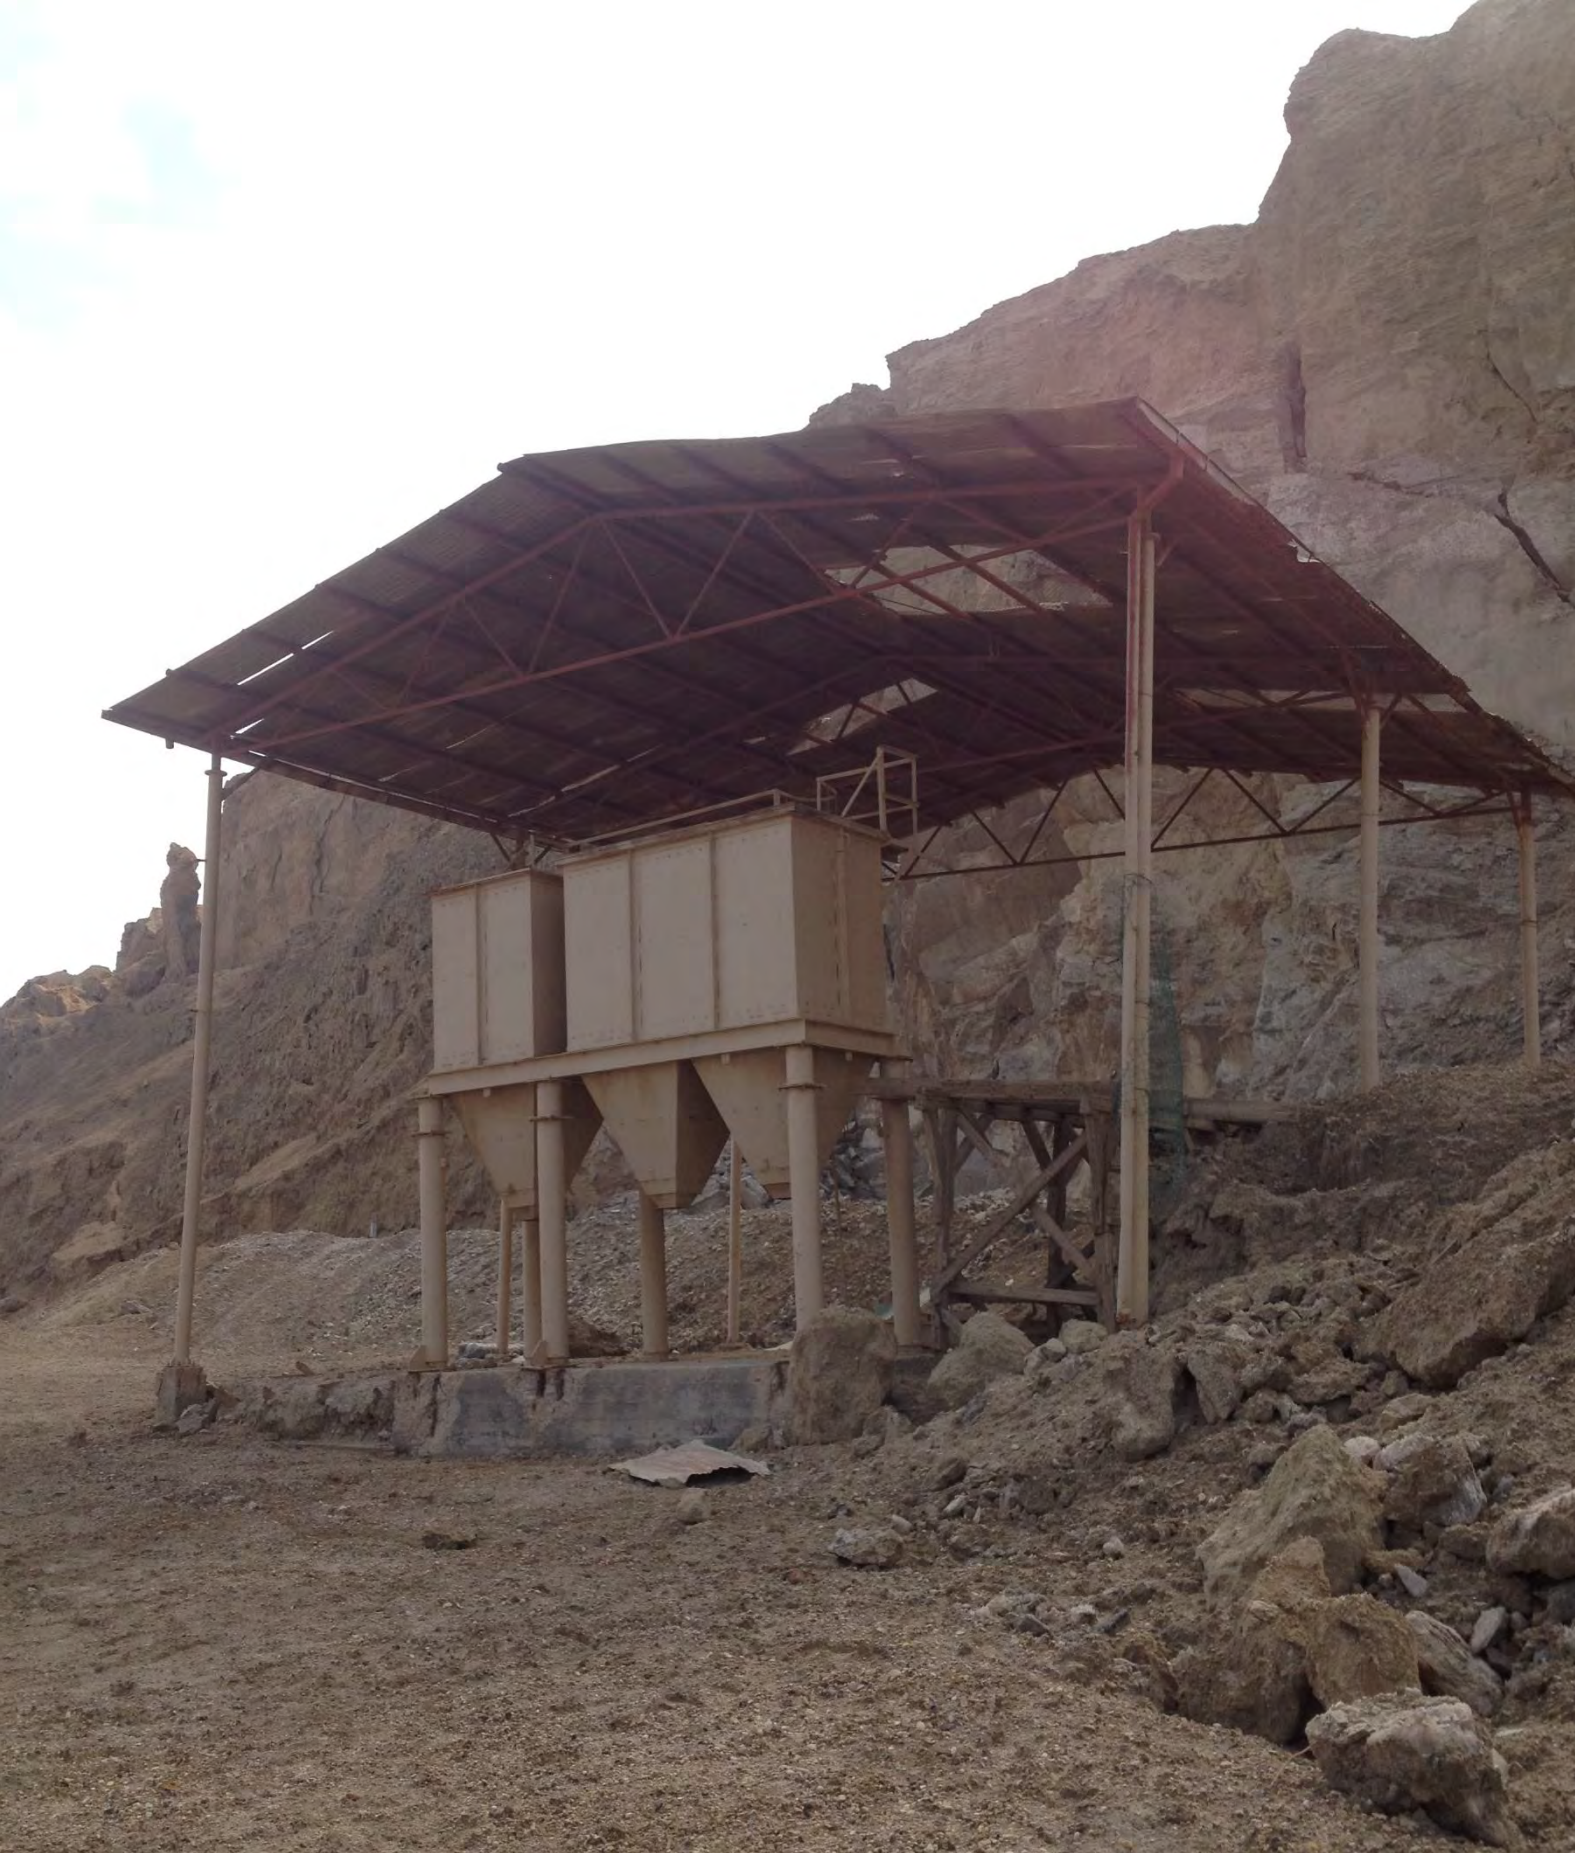
קיימת תב"ע לאזור המגדירה את אזור הכריה הזה לשימור, אוסרת המשך כריה, ודורשת לגדרו. עם זאת נכון להיום האזור לא מגודר, ואנשים שונים יכולים לבא עם טרקטור ולחצב מלח באופן פירטי.

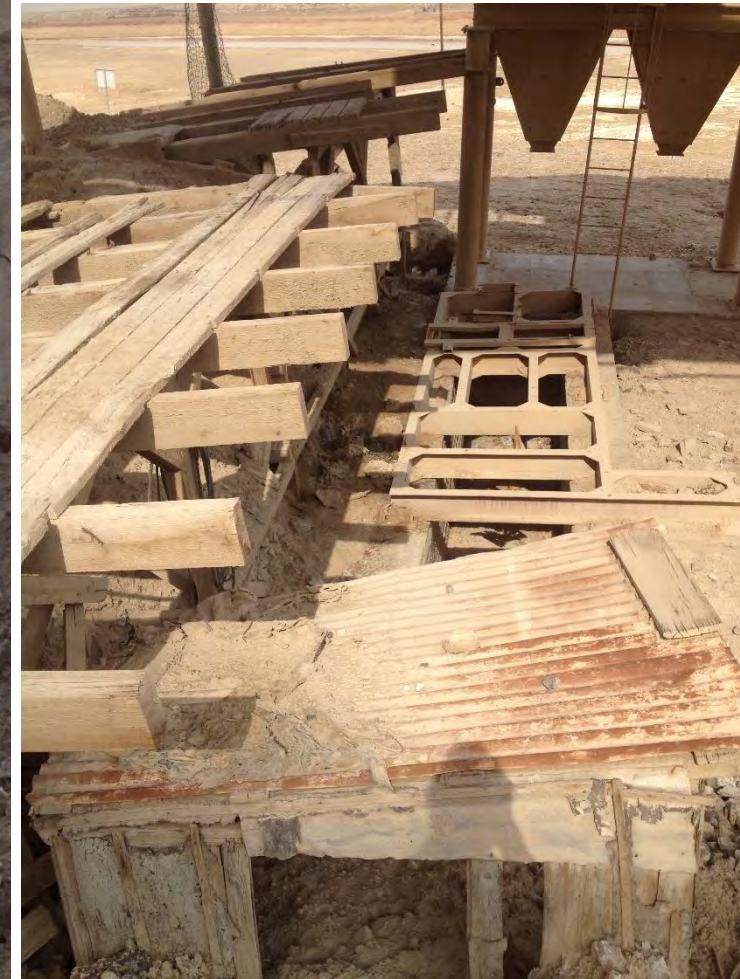
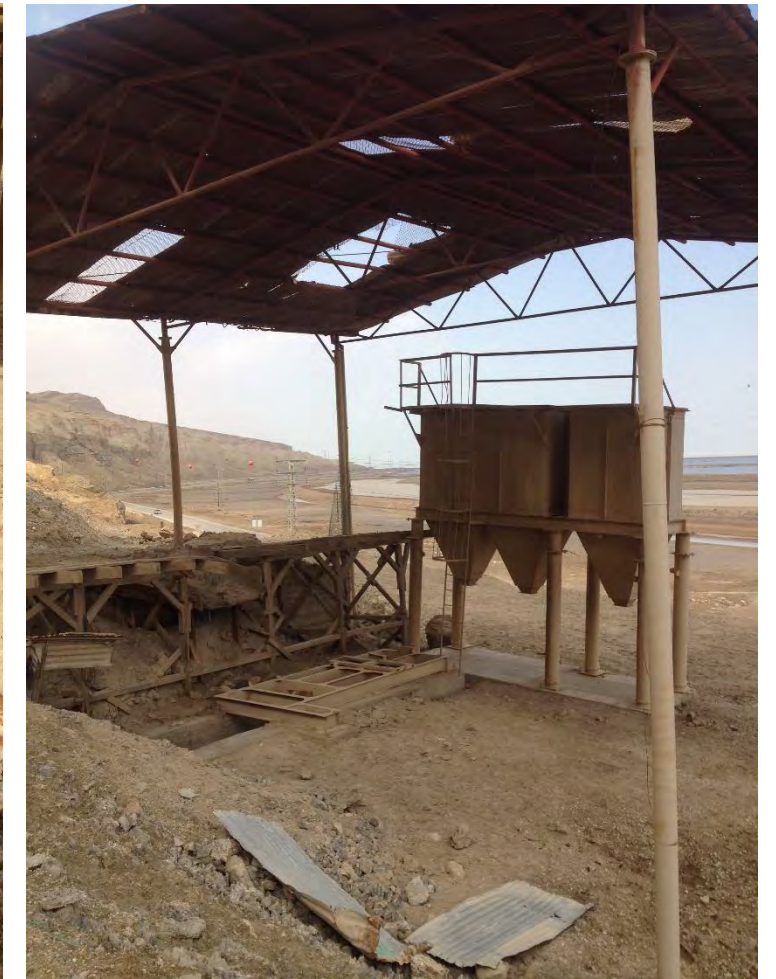
מתקנים הנדסיים, מחצבת מלח, הר סדום

במקום זה פעלה המחצבה הראשונה בארץ לכריית מלח, שהפעיל לראשונה הערבי שוקרי דיב בתחילת שנות ה-30. המלח שימש עבור פרות בקר.

במקום נשארה צורת הכריה המלבנית עם שני קירות ישרים, וסככה מעל שרידי מתקנים.

המחצבה ממוקמת בסמוך למערת סדום ולבנין המועצה הראשון הבנוי ממלח.

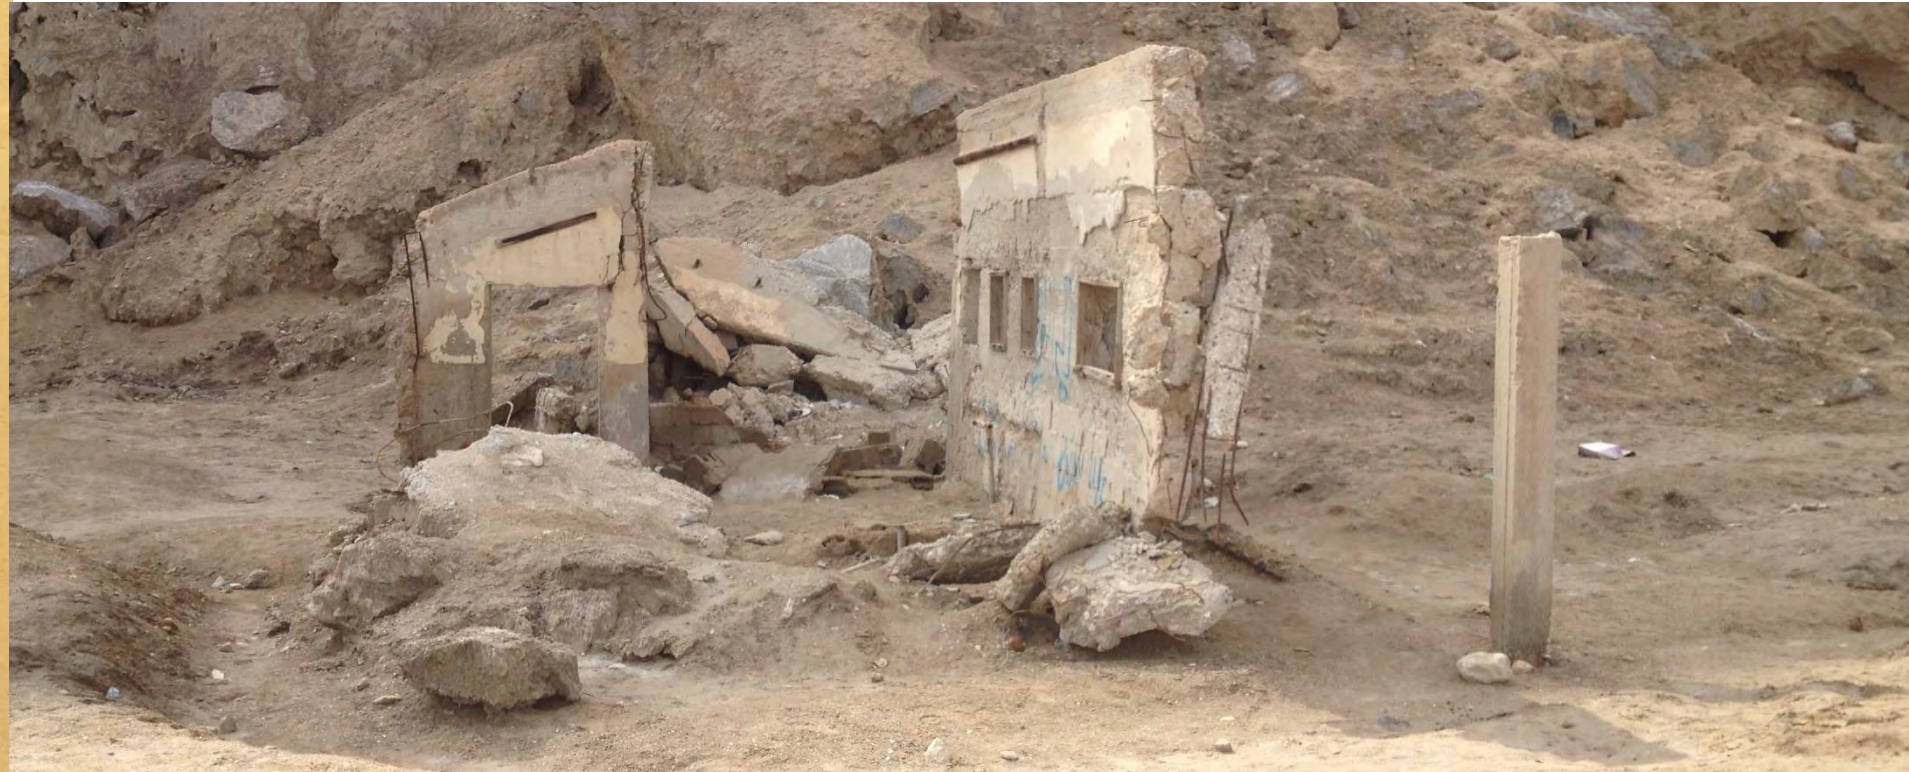
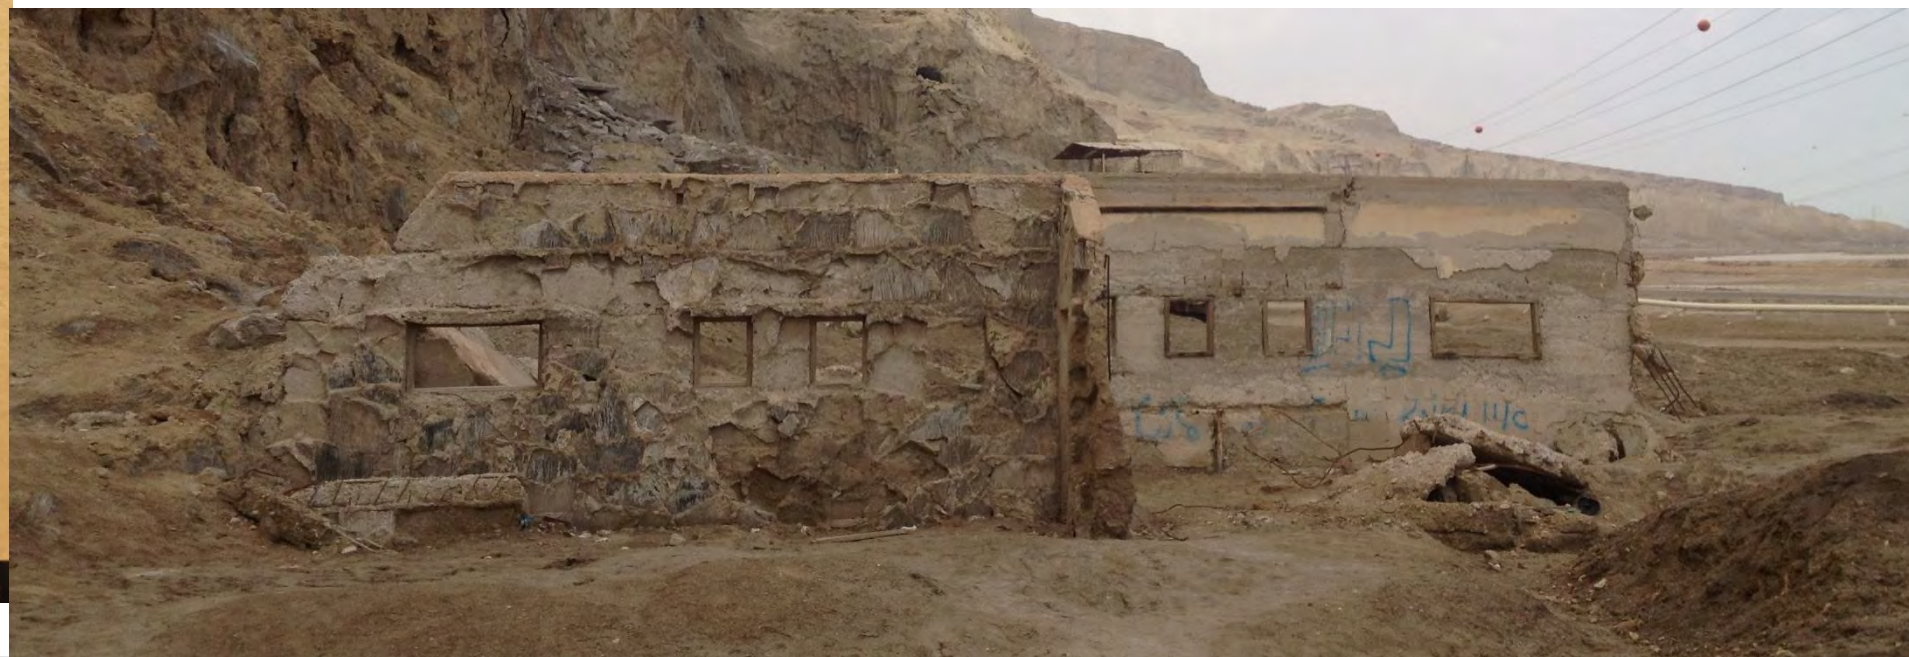
מבנה ראשון של המועצה האזורית תמר ואכסניה

מבנה זה שימש ב-1956 כמשכנה הראשון של המועצה האזורית תמר שהוקמה בשנה זו על ידי יהודה אלמוג ושכנה בחדר אחד, כשבחדר אחר שכנה אכסניה קטנה. המבנה שוכן למרגלות הר סדום שהינו הר מלח, ובסמוך אליו ישנה מחצבת מלח. אלה הביאו לייחודו של המבנה - היותו בנוי מלבני מלח. הלבנים גדולות בצורות ריבועיות אך לא ישרות זוית, שחופו מבפנים בטיח כנראה כדי להגן על הלבנים ולהגן על המשתמשים מהמלח החותך והחד. זהו מבנה המלח היחיד בישראל, אם כי בעולם ישנם מבנים נוספים שנבנו באזורי כריית מלח. היום נשארו רק שרידים מהמבנה.

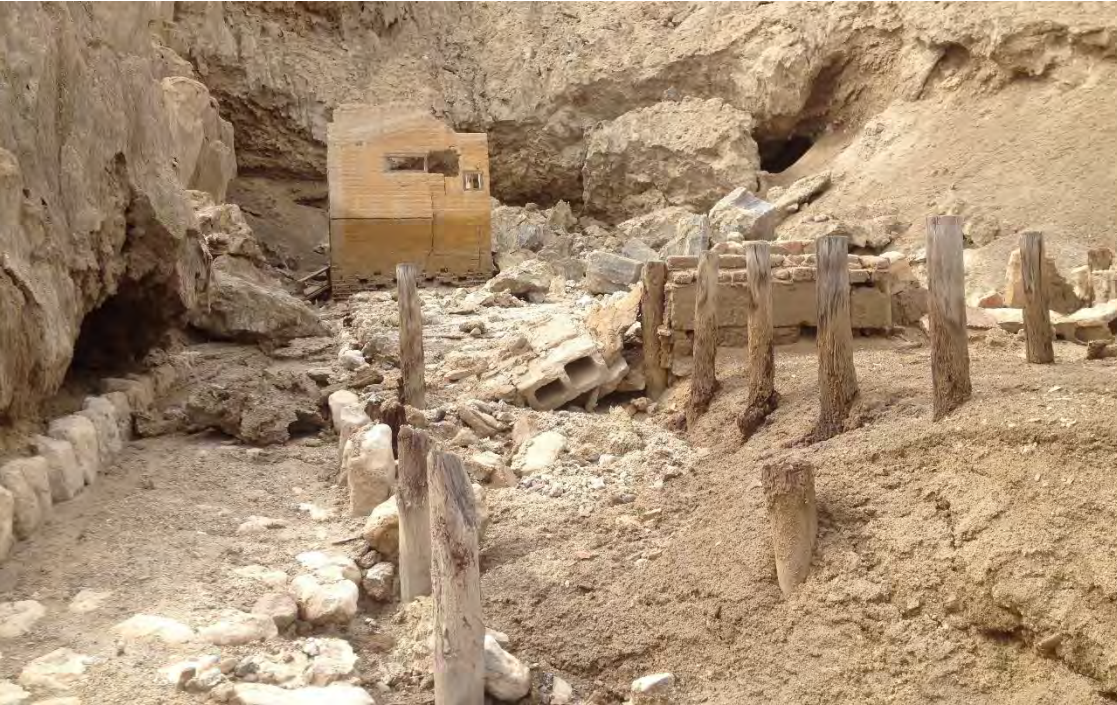
"בית הקולנוע" במחנה סדום, סמוך למערת הקולונל בהר סדום

בית הקולנוע הוקם ב-1942 ונועד לשרת את פועלי מפעל האשלג שהתגוררו במחנה ששכן במקום במחצית הראשונה של המאה ה-20. מדובר במבנה מלבני פשוט ברוח המודרניזם.

מבנה הקולנוע הוקם בצמוד לדופן מצוק הצמוד למערה טבעית, כך שהקרינה החזקה הביאה ליניקת זרמי אוויר קר ממעמקי ההר אשר ציננו את המבנה. על פי עדויות העובדים שנותרו בידינו, השהות במחנה בחלק מעונות השנה ושעות היום היתה בלתי נסבלת והיבריחה את האנשים אל אותן מערות ביום וגם בלילה. למרות זאת, מיקומו של בית הקולנוע מתחת למצוק היא מסוכנת מאוד, ורק נס לא גרם עדיין למפולת כמו זו שקרתה באסון חדר האוכל בנאות הכיכר.

הודות לתנאי האקלים, השתמר מחנה סדום כמעט בשלמותו, אך בית הקולנוע שלבד מערכי מורשת כולל גם ערכים טכנולוגיים – נהרס עד היסוד, וכל שנותר ממנו הוא קיר מאבני סיליקט של חדר ההקרנה, מדרגות הבטון עליהן הוצבו הכסאות באולם, בסיס הבמה מעץ, ומדרגות אבן העולות לאולם מצידיו.

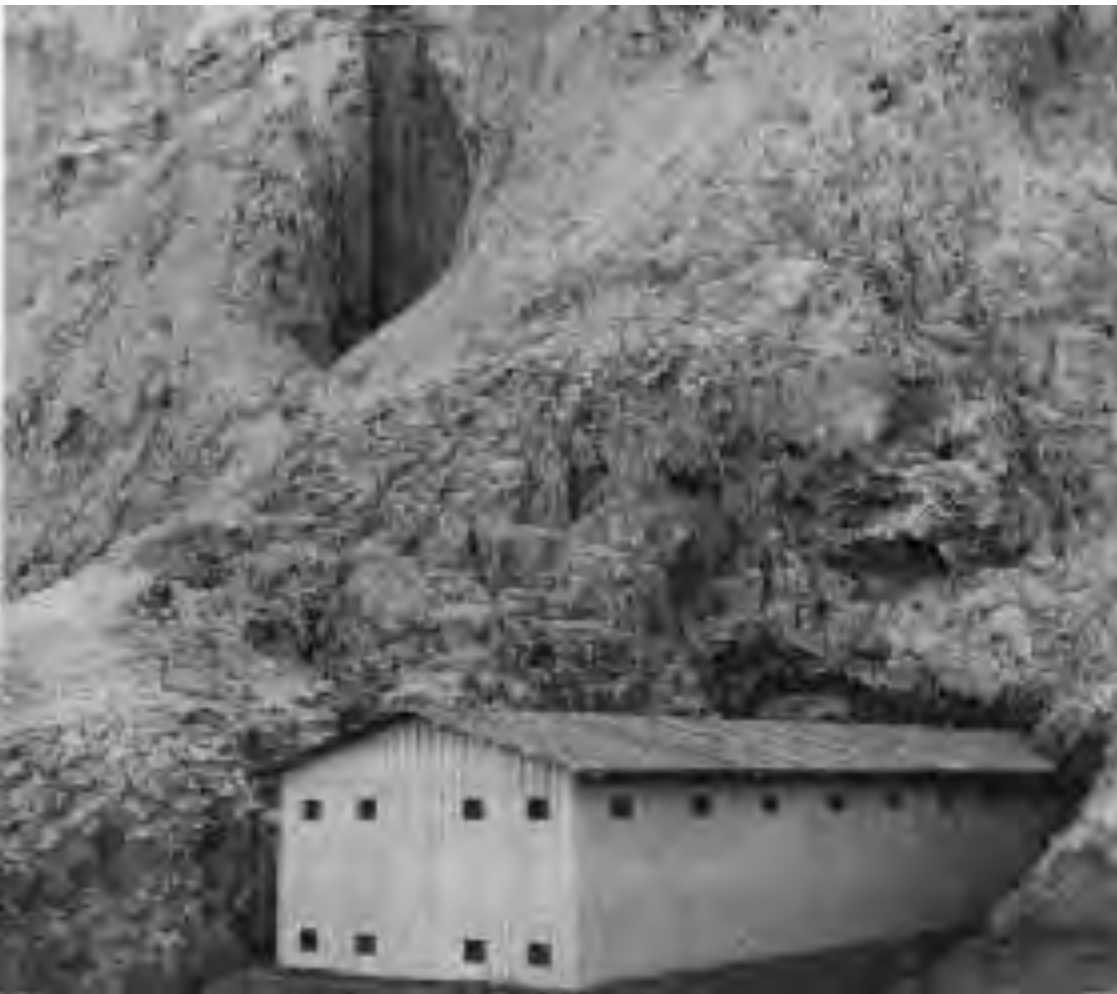
תצלום היסטורי של המבנה בשלמותו ככל הנראה מזמן הקמתו-1942, מקור: אוסף אסף מדמוני, נאות הכיכר

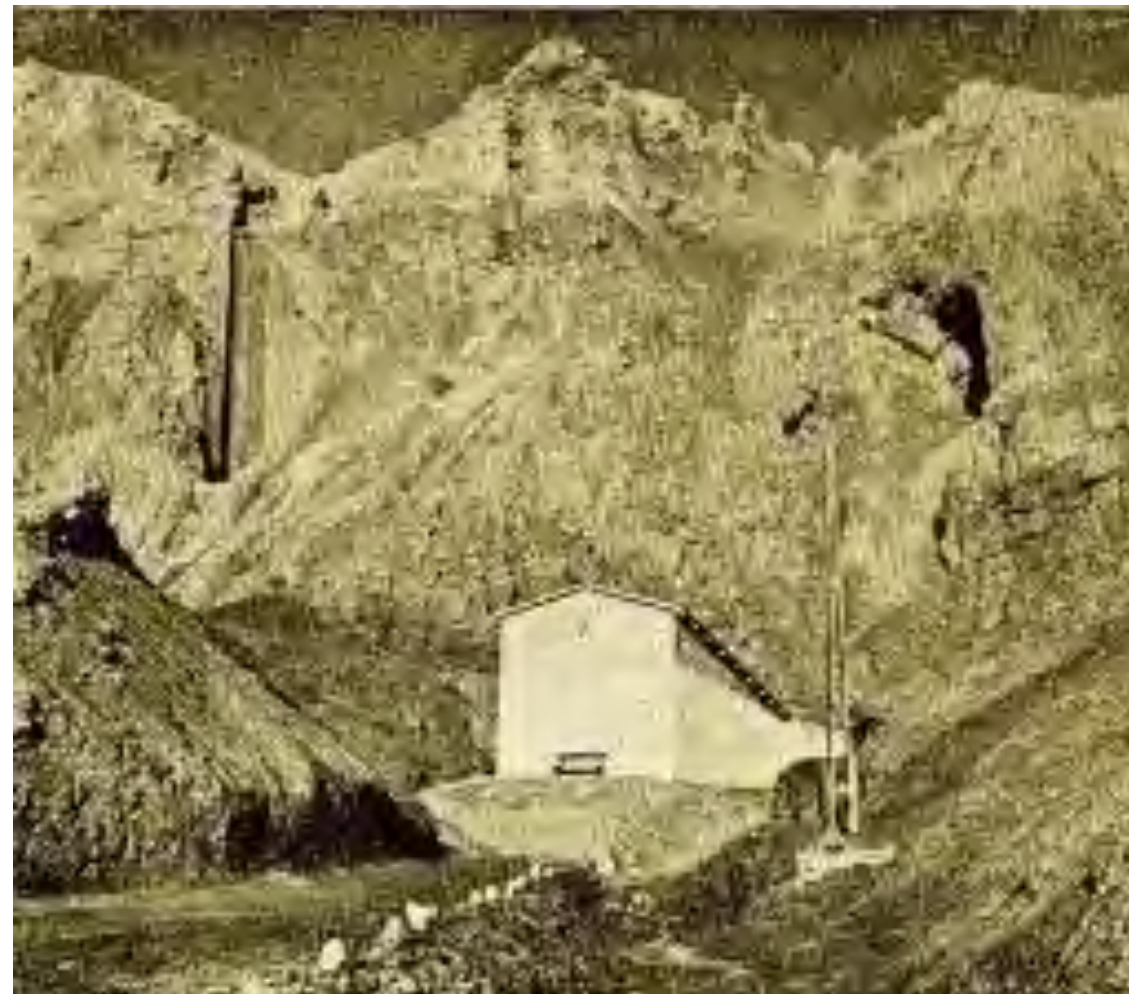
בניין בית הקולנוע בצילום ככל הנראה מ-1959, מתוך הספר "הפרויקט הישראלי", צ. אפרת, מוזיאון תל אביב לאמנות. המבנה עבר שינויים ביחס למקור משנות ה-40.

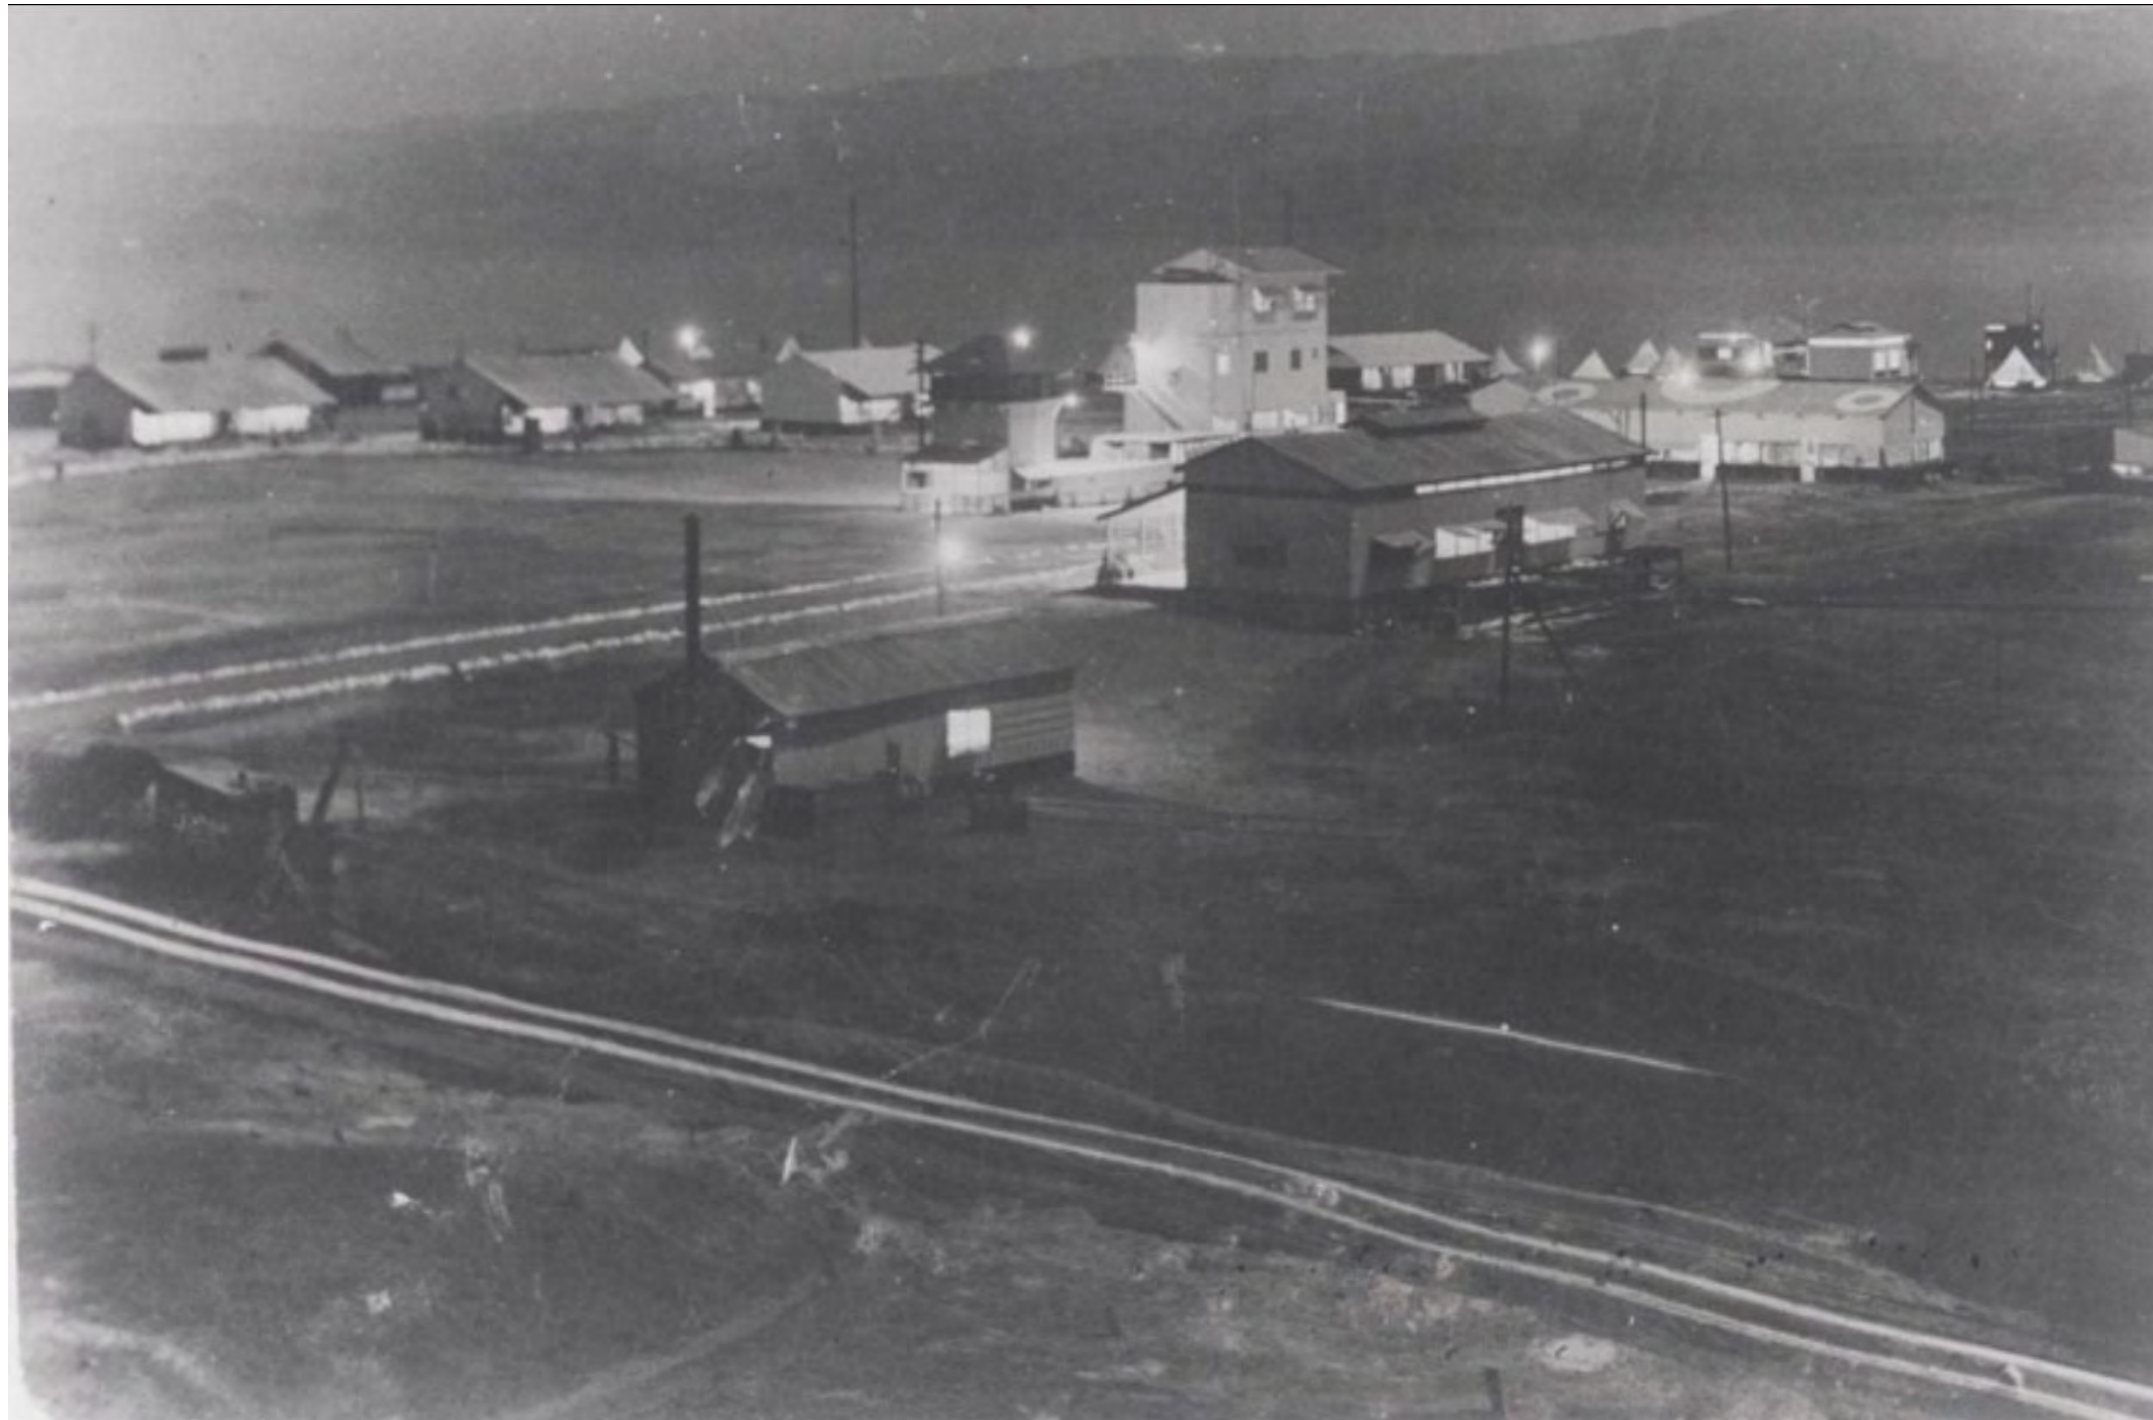
צריפי עץ דרומית לבית ביטחון, מתוך תיק התעוד

מבני עץ – מרבית המבנים במחנה היו צרים עץ בגדלים שונים. המבנים בעלי קונסטרוקציית עץ וסגירה בקרשי עץ רחבים, גגות המבנה עשויים פח והרצפות משטחי בטון וקרקע דחוסה. בניה זו היא פונקציונלית וזולה. ניתן להניח כי בשל קושי בגישה לאתר נמצאו חומרי בניה אלו כנגישים להקמה.
